JQAファイリング番号 KL05140090-1

## 試験成績書

試験品名 Primestar DOME  
型 名 DOME-60, 100, 150  
定 格 \_\_\_\_\_  
製造番号 \_\_\_\_\_  
製造者名 \_\_\_\_\_

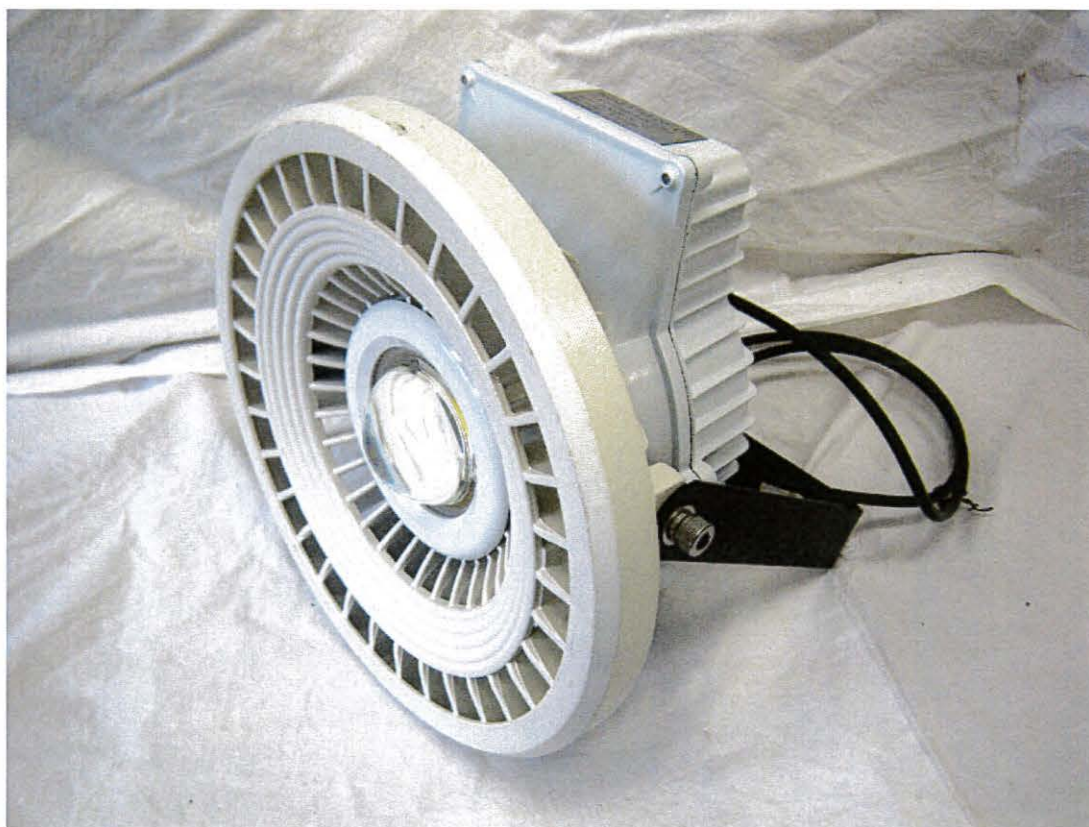
写真 1 供試品

型名 : DOME-60, 100, 150 (写真 1)
