## 試 験 成 績 書

試 験 品 名 Primestar DOME  
型 名 DOME-60, 100, 150  
定 格 \_\_\_\_\_  
製 造 番 号 \_\_\_\_\_  
製 造 者 名 \_\_\_\_\_

Primestar DOME

型名 : DOME-60, 100, 150 (写真 1)

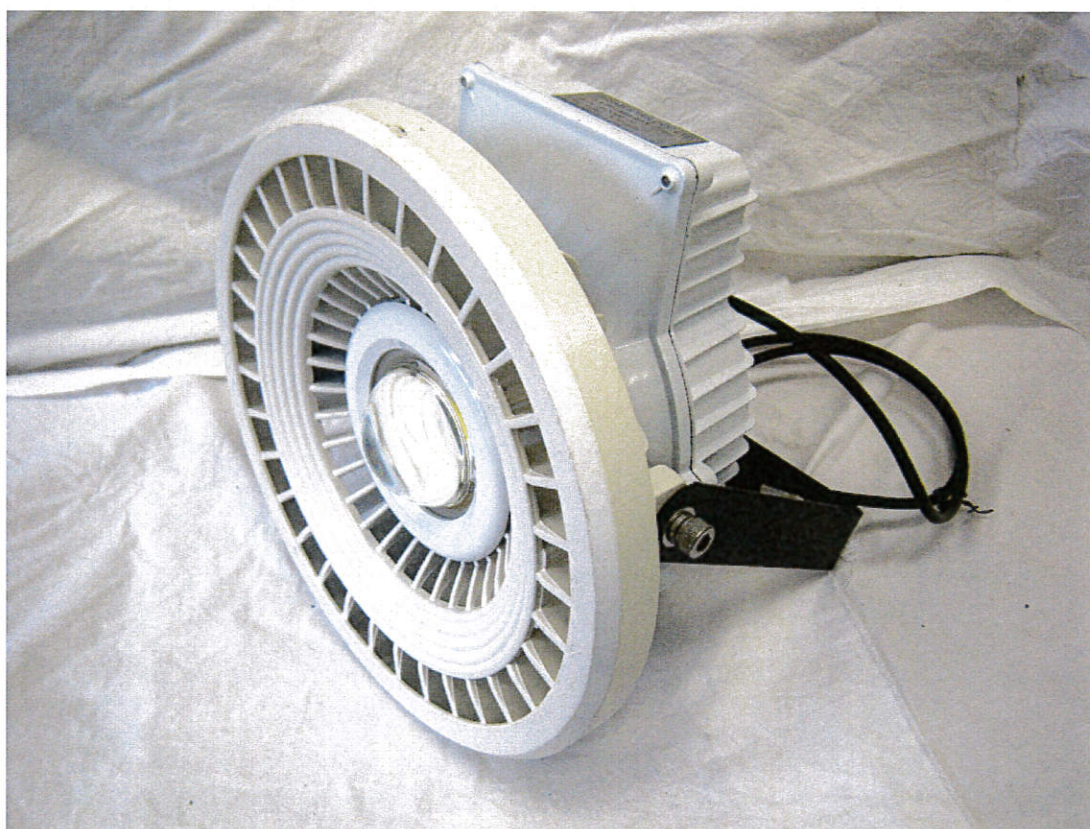
写真 1 供試品

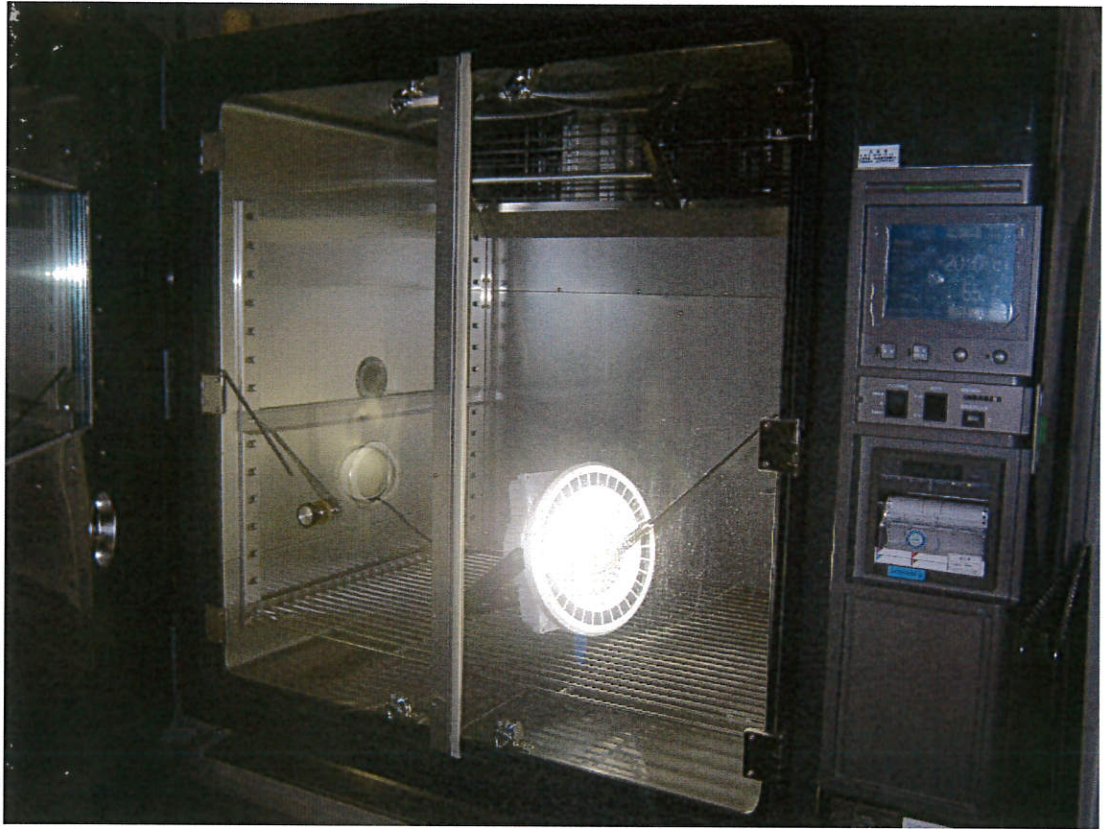
写真 2 温湿度サイクル試験の様子

温湿度サイクル試験 (写真 2)

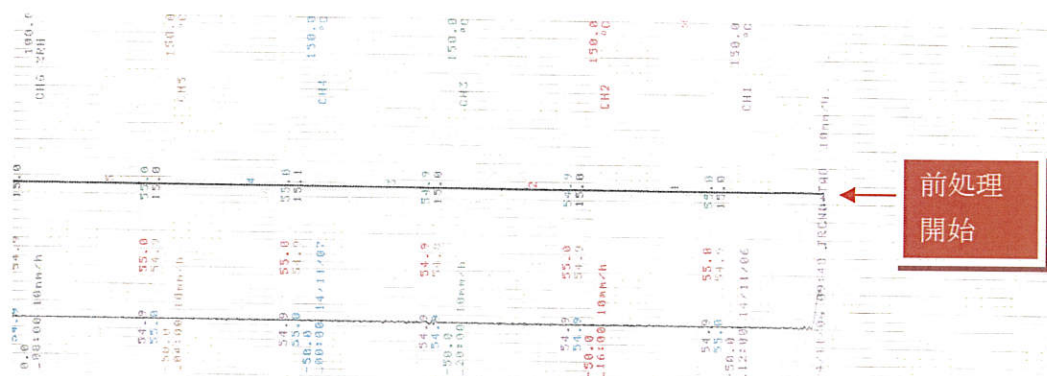
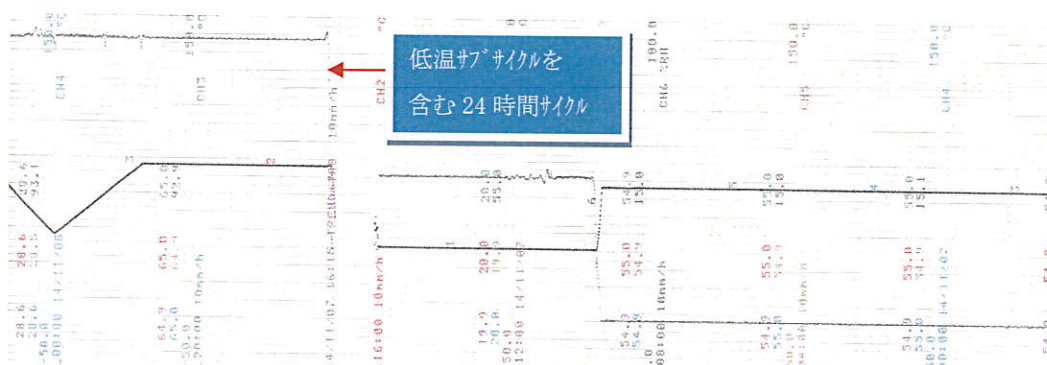
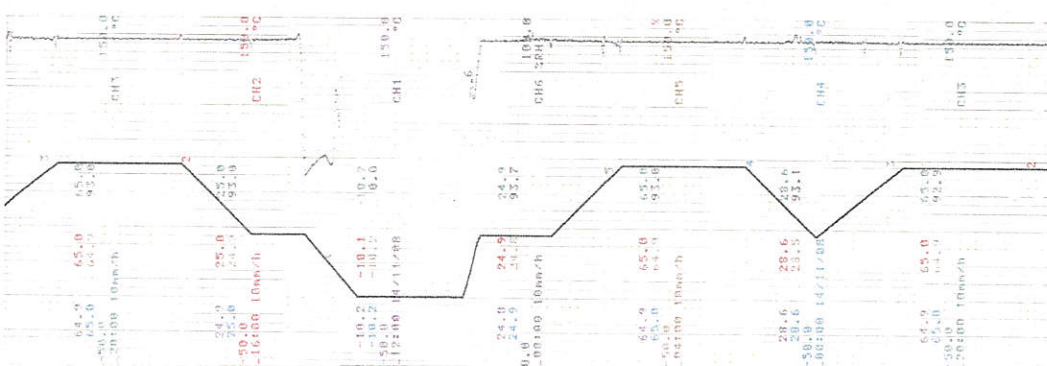
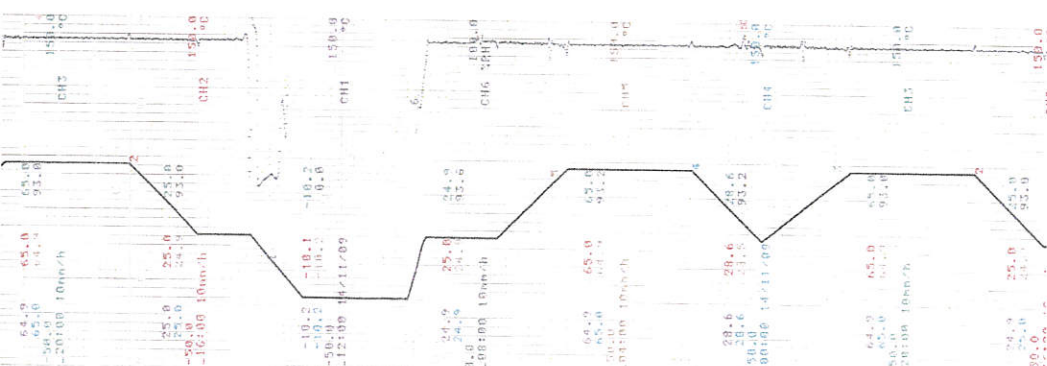
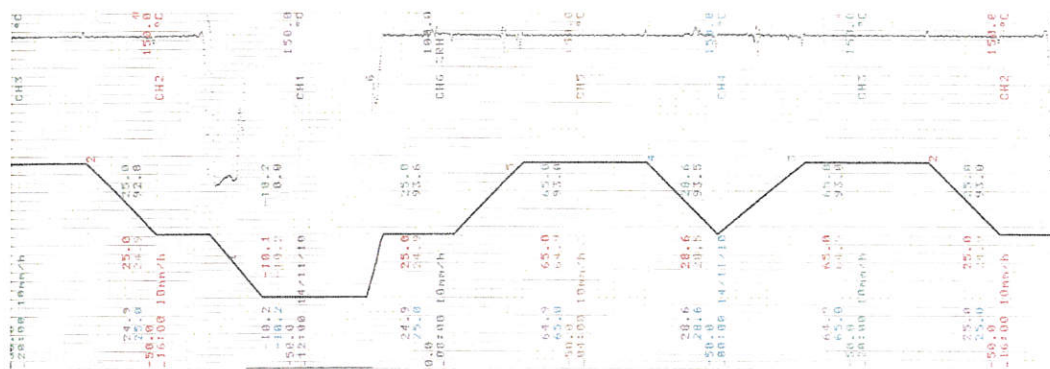
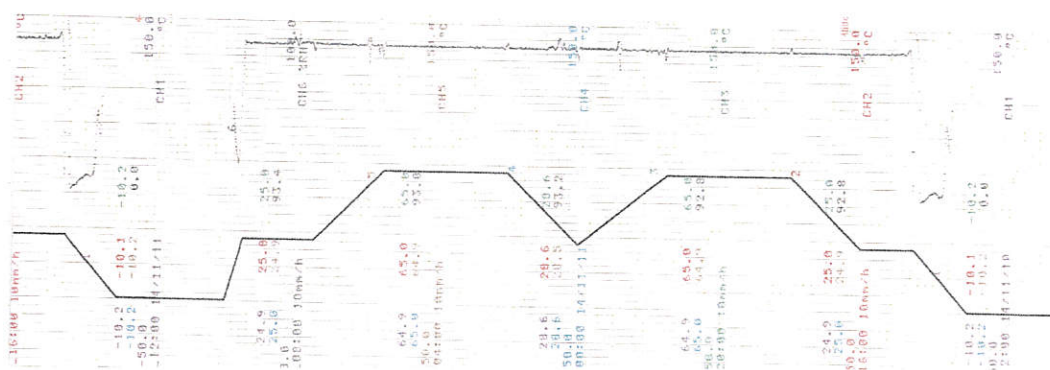
図1 温湿度サイクル試験チャート紙 (1/12)

図2 温湿度サイクル試験チャート紙 (2/12)

図3 温湿度サイクル試験チャート紙 (3/12)

図4 温湿度サイクル試験チャート紙 (4/12)

図 5 温湿度サイクル試験チャート紙 (5/12)

図 6 温湿度サイクル試験チャート紙 (6/12)

JIS C 60068-2-38:2013 を準用し、下記の依頼条件にて試験を実施した (図 1~12)。

JIS C 60068-2-38:2013 の温湿度サイクル条件下に供試品を放置し、

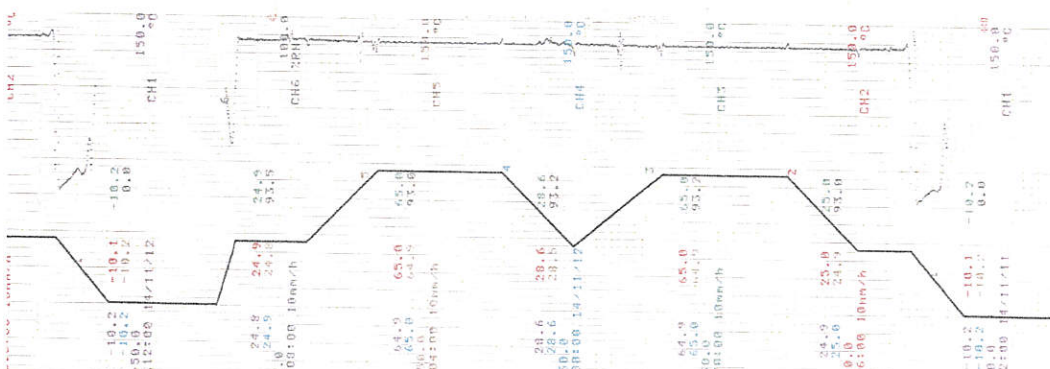
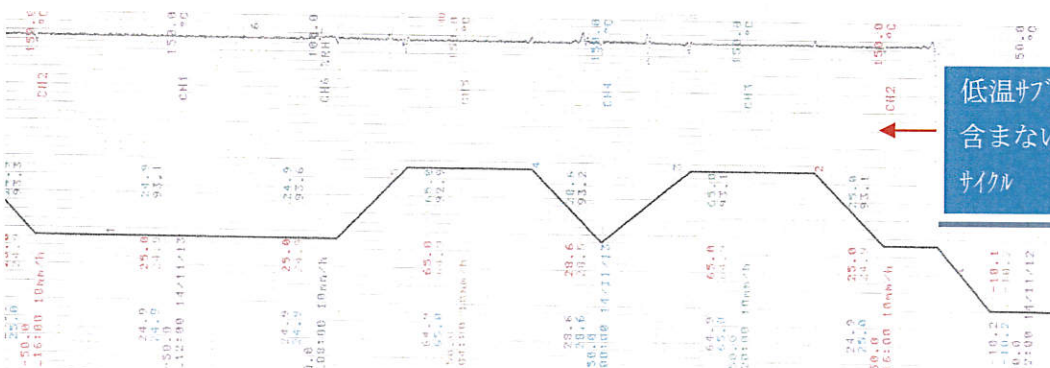
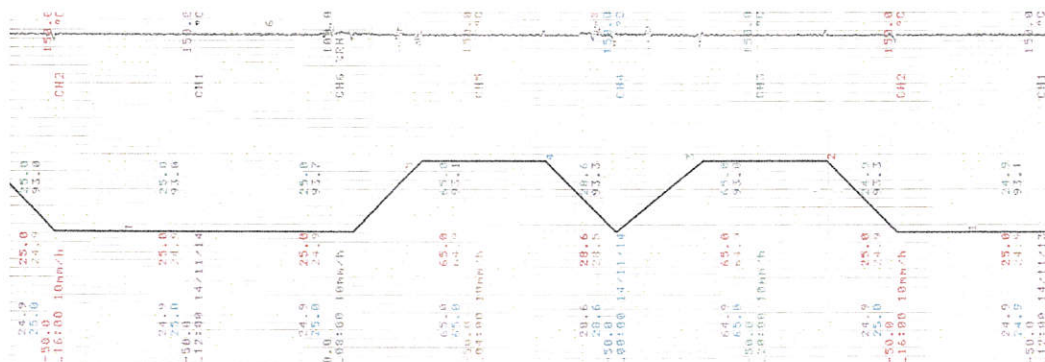
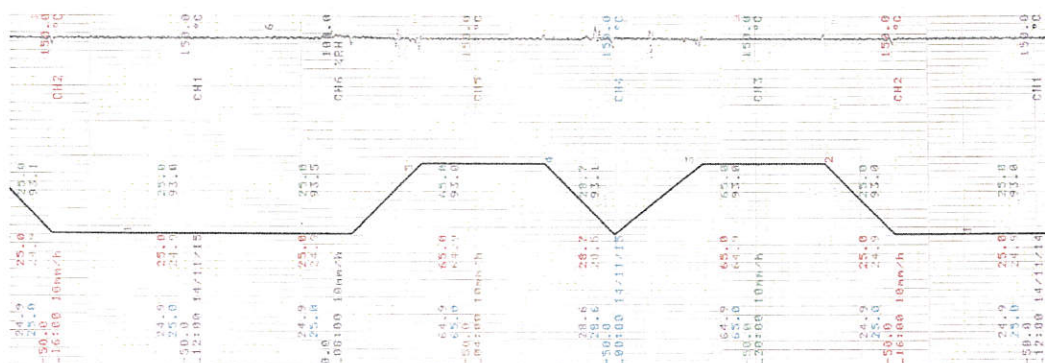
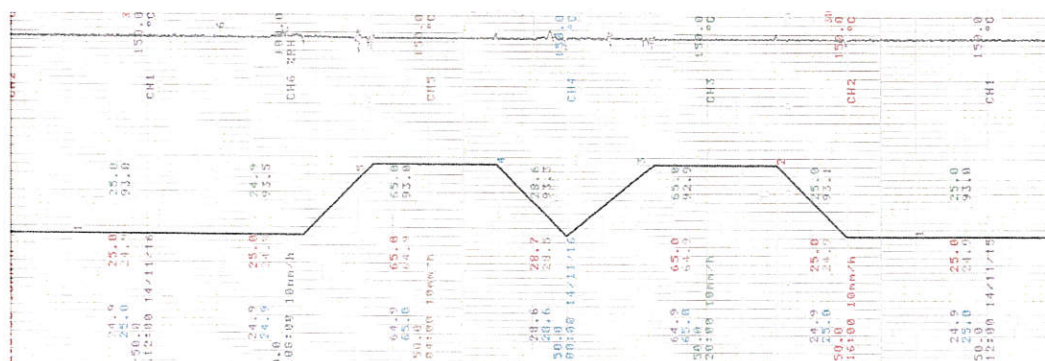
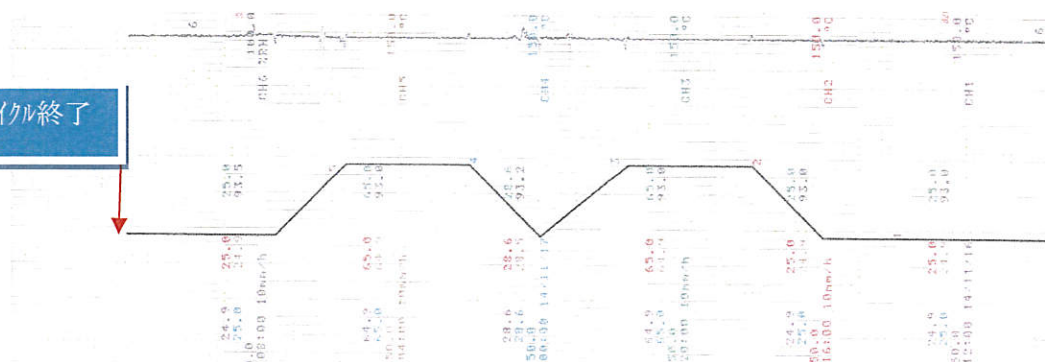
図 7 温湿度サイクル試験チャート紙 (7/12)

図 8 温湿度サイクル試験チャート紙 (8/12)

図 9 温湿度サイクル試験チャート紙 (9/12)

図 10 温湿度サイクル試験チャート紙 (10/12)

図 11 温湿度サイクル試験チャート紙 (11/12)

図 12 温湿度サイクル試験チャート紙 (12/12)
